# Aufspüren illegaler Anbohrungen an Pipelines

# Illegale Angriffe auf das Pipelinenetz

# Lösungskonzept

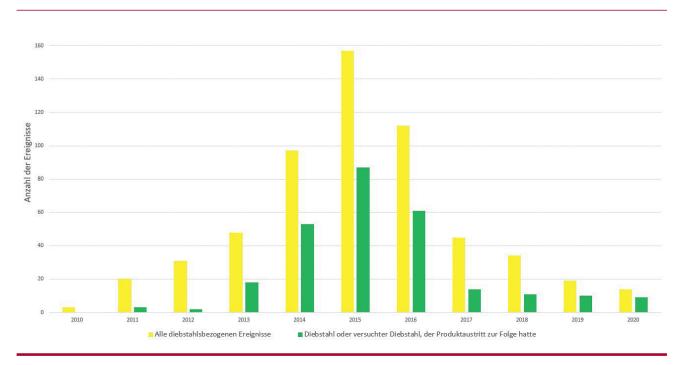
Abb. 1 Daten des Concawe-Berichts

Fähigkeiten der Leckerkennungssysteme und sensibilisieren die eigenen Mitarbeiter, Auftragnehmer und Strafverfolgungsbehörden für das Problem. Daher sind die Zahlen in der EU seit einem Höchststand im Jahr 2015 deutlich zurückgegangen, obwohl das Problem noch lange nicht gelöst und vor allem die Dunkelziffer dieser Verbrechen unbekannt ist (Abb. 1).

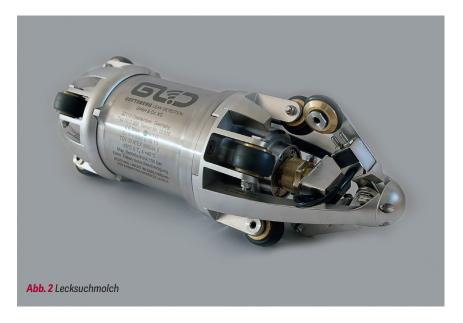
Für die Versuchsreihen wurde ein GLD 202 Lecksuchmolch in Standardkonfiguration eingesetzt (Abb. 2). Die Geräte arbeiten auf akustischer Basis und zeichnen alle Geräusche während des Inspektionslaufes auf. Die Schallda-

Während des Laufs wurden die Geräte mittels eines akustischen Senders verfolgt, um gewährleisten zu können, dass die künstlichen Leckstellen zum Zeitpunkt der Molchpassage geöffnet waren. Das Fahrgestell GLD 303, welches die eigentliche Sensorelektronik GLD 202 trägt, wurde leicht modifiziert und speziell auf die Rohrleitung angepasst, um eine sichere und ruhige Fortbewegung für beste Inspektionsergebnisse zu gewährleisten.

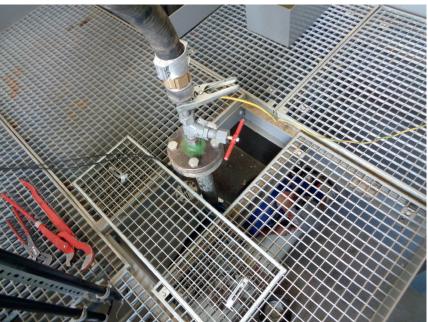
Abb. 3 Leckage 1

Die Produktentnahme fand durch einen vollständig geöffneten Kugelhahn DN80, der an einem angeschweißten Stutzen DN80 montiert war, statt (Abb. 3). Des Weiteren wurde ein 2 m langes Rohr DN50 an dem Kugelhahn angebracht. Dieses wiederum war mit einem DN15-Ventil am anderen Ende versehen, über das der Leckagestrom kontrolliert wurde. Die Austrittsmenge betrug dabei 1,38 m³/Std oder 16,7 l/min.

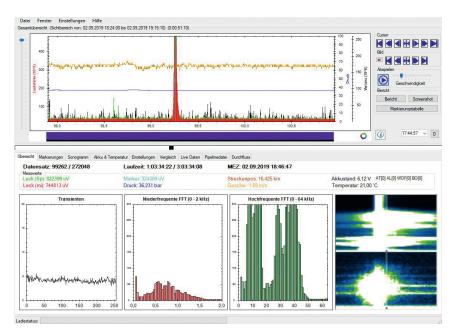
Abb. 4 Datenanalyse Leckage 1

Die Leckage wurde innerhalb des Laufs eindeutig identifiziert (Abb. 4). Wie zu erwarten, war die Leckage in dieser Größenordnung klar zu erkennen und gab ein sehr deutliches Lecksignal ab, dass bereits im Vorbericht, unmittelbar nach dem Lauf, leicht zu detektieren war. Mit kumulierten Frequenzen um 10, 30 und 40 kHz und einer ebenfalls sehr deutlichen Signalgeometrie sowie den zu erwartenden Frequenzbereichen konnte das Leck verifiziert werden. Auch die Gesamtlautstärke und das deutliche Signal-Rausch-Verhältnis führten zum Leckalarm. Die Ortungsgenauigkeit lag bei ca. minus 5 m.

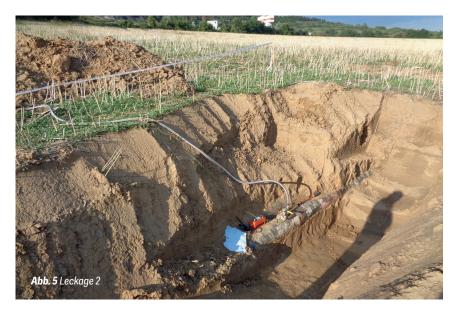
Das Leck wurde über einen neu angeschweißten Abzweig DN25 mit einem anschließenden Kugelhahn DN25 simuliert. Die eigentliche Leckage wurde mit einem 6-mm-Bohrer in die Hauptrohrleitung gebohrt, bis ein erstes Geräusch zu hören war, die Rohrwand aber noch nicht komplett durchdrungen war. Ziel war es, eine möglichst kleine Anbohrung in der Rohrleitung zu simulieren. Zusätzlich war ein ca. 25 m langer Druckschlauch an dem Kugelhahn angebracht. Die Leckstromreduzierung erfolgte über einen teilweise geöffneten Kugelhahn DN25 am Ende des Schlauches. Die Austrittsmenge betrug: 0,57 m³/h oder 9,5 l/min (Abb. 5).

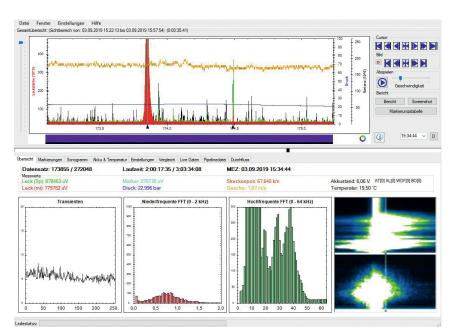
Abb. 6 Datenanalyse Leckage 2

In den aufgezeichneten Laufdaten war ein deutliches Lecksignal zu erkennen (Abb. 6), das gleich nach dem Lauf im Rahmen der ersten Datenauswertung vor Ort detektiert und lokalisiert werden konnte. Auch hier konnte das Leck anhand der Schallfrequenzen verifiziert werden, die sich im Vergleich zu Leck 1 etwas zu niedrigeren Frequenzen um 10 bis 20 kHz verschoben hatten. Eine zusätzliche Überprüfung konnte durch die Signalgeometrie erfolgen. Die Standortgenauigkeit betrug einige Meter, wobei die Baugrube direkt vor der im GIS angezeigten Station ausgehoben wurde.

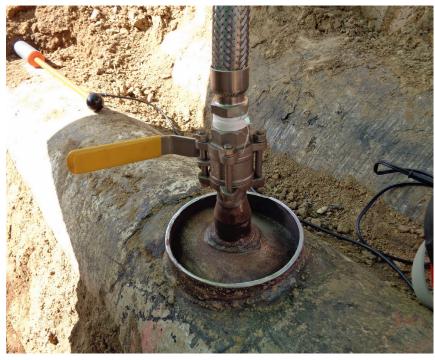
Abb. 7 Leckage 3

Die Simulation der Leckage fand über einen neu angeschweißten Abzweig DN25 mit anschließend angebrachtem Kugelhahn DN 25 und einer 6 mm Bohrung durch die Rohrwand statt. Zusätzlich wurde ein ca. 20 m langer Druckschlauch DN 25 angebracht und durch ein 2 m langes Rohr DN 50 und einen abschließenden Kugelhahn zur Regulierung des Leckstroms ergänzt. Der Leckagestrom betrug 1,38 m³/Std oder 23 l/min (Abb. 7).

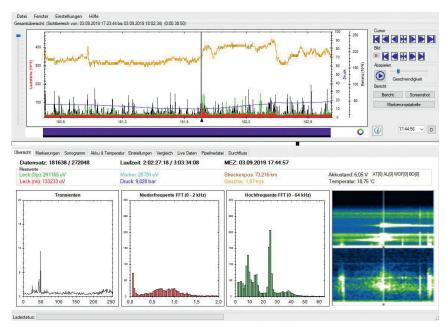
Abb. 8 Datenanalyse Leckage 3

Im Vergleich zu den beiden anderen Installationen war diese Leckage nicht so eindeutig zu detektieren. Sie konnte bei der ersten Datenauswertung vor Ort nicht erkannt werden und es bedurfte einer tieferen Datenanalyse für die einwandfreie Detektion und Ortung im Abschlussbericht.

Die Gesamtlautstärke des Signals war wesentlich geringer, was auf den viel niedrigeren Druck von nur 9 bar im Vergleich zu 23 und 36 bar bei den anderen Installationen zurückzuführen ist. Dennoch war es möglich, das Geräusch als ein Leck zu identifizieren, das auch mit hoher Genauigkeit an der richtigen Stelle lokalisiert wurde. Auch

hier gab es eine Verschiebung der Frequenzen zu niedrigeren Pegeln um 10 kHz mit nur einem größeren Anteil bei 25 kHz. Das Fehlen größerer Rauschanteile in anderen Frequenzbereichen und die klare Signalgeometrie des Schalls ermöglichten es dennoch, hier einwandfrei ein Leck festzustellen und andere Schallemittenten auszuschließen (Abb. 8).

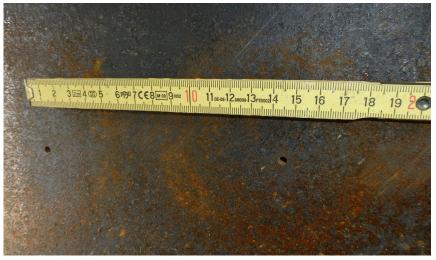
Abb. 9 Anbohrungen

Auch die Anbohrungen der Rohrwand können sehr unterschiedlich ausgeführt sein. Von großen Löchern von bis zu 2 bis 10 cm bis hin zu vielen kleinen Löchern von weniger als 5 mm (Abb. 9) findet man viele verschiedene Varianten. Dies geschieht in erster Linie, um zu vermeiden, dass man mit intelligenten Molchen entdeckt wird, indem man unterhalb der Detektionsschwelle dieser Geräte bleibt. In einigen Fällen wurden auch verschiedene Löcher mit Schläuchen oder Rohren zu einer einzigen Abzapfung verbunden, um einen ausreichenden Volumenstrom bei gleichzeitig kleinsten Beschädigungen der Rohrwand zu gewährleisten.
